# Protokoll

**Fußverkehrs-Checks NRW 2022**

**Stadt Billerbeck**

**1. Begehung Route Nord am 22.08.2022**

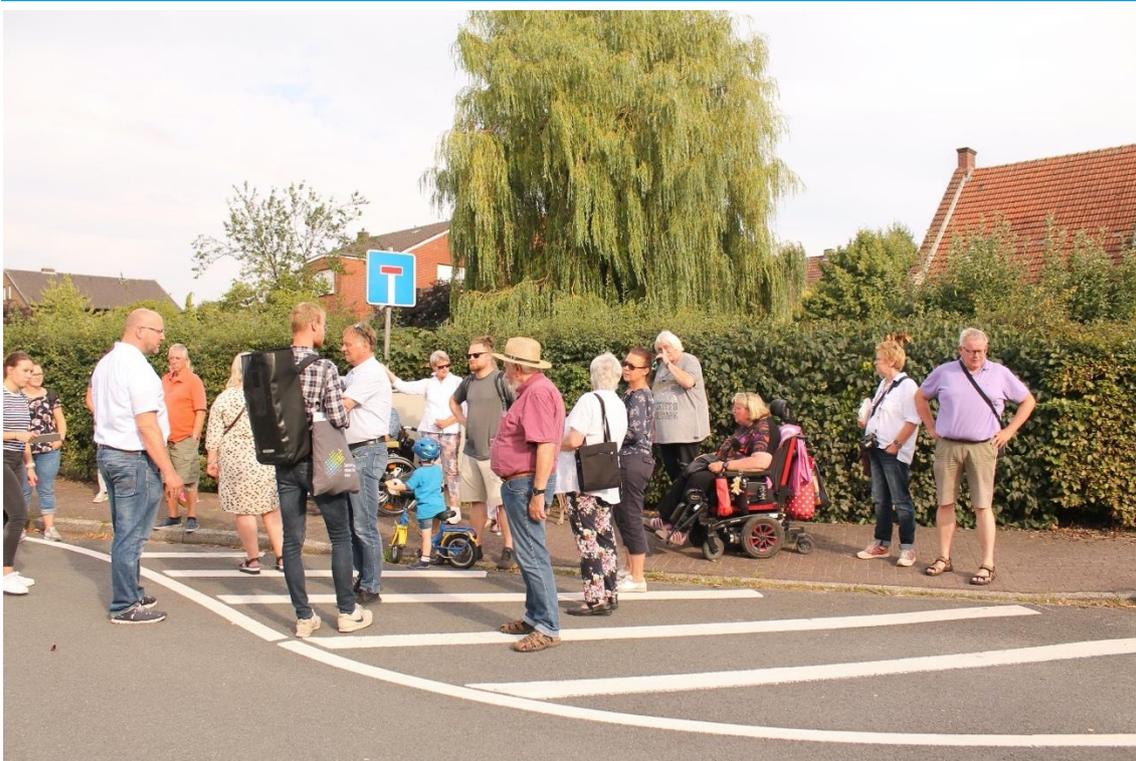
Auf dem Weg zur nächsten Station wird ein kurzer Stopp an der Altenberger Straße eingelegt. Herr Rischbieter erläutert, dass an dieser Einmündung eine Sperrfläche eingerichtet wurde, um den Kurvenradius zu verringern und die Geschwindigkeit einbiegender Kfz-Fahrender zu reduzieren. Die Sperrfläche dürfe von Kfz- und Radverkehr nicht überfahren werden, zu Fuß Gehende dürfen sie jedoch überlaufen. Durch die Markierung verkürze sich der ungesicherte Querungsweg für den Fußverkehr und die Sichtverhältnisse verbesserten sich. Herr Rischbieter befragt die Teilnehmenden, ob sie vor dem Queren auf dem Gehweg oder auf der Sperrfläche warten.

- Die Teilnehmenden berichten, dass sie in der Regel den Gehweg nutzen und die Sperrfläche nicht als markierten, vorgezogenen Seitenraum wahrnehmen.

Abbildung 3: Die Teilnehmenden begutachten die Sperrfläche

Herr Rischbieter ergänzt, dass es sich bei der Markierung um eine temporäre, kostengünstige Variante handele. Er schlägt vor, in der Mitte der Sperrfläche einen Gehbereich unmarkiert zu lassen und diesen mit einem Fußverkehrs-Piktogramm als markierte Gehwegvorstreckung zu versehen, um die Nutzung für zu Fuß Gehende zu verdeutlichen. Zusätzlich ließe sich eine Sperrfläche auch immer durch beispielsweise Poller sichern, um die objektive und subjektive Sicherheit zu verbessern – wäre bei einer schwachbefahrenen Einmündung wie dieser aber nicht zwingend notwendig.

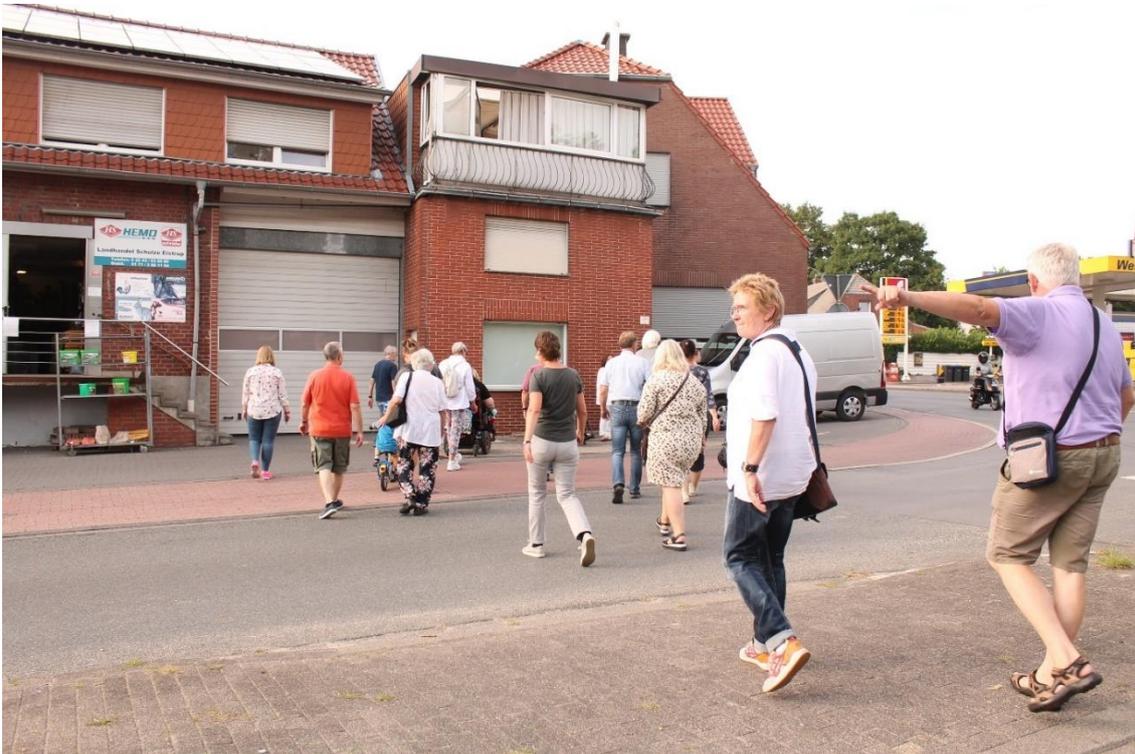
- Die Ecke am Landhandel sei laut Teilnehmenden oft zugeparkt. Das führe zu eingeschränkten Sichtverhältnissen und schränke die nutzbare Gehwegbreite für den Fußverkehr ein.
- Es wird berichtet, dass die Borde des Gehwegs zur Fahrbahn hin inzwischen soweit abgesenkt seien, dass der Gehweg beim Abbiegen regelmäßig von Kfz- und Lkw-Fahrenden überfahren wird. In der Runde wird diskutiert, ob der Seitenraum bspw. durch Poller abgesichert werden könne, oder ein Überfahren durch Lkw aufgrund des Kurvenradius notwendig sei. Die Nutzung der Waage des Landhandels müsse jedoch weiterhin möglich und befahrbar bleiben.
- Auch die Geschwindigkeiten werden thematisiert. Die Verwaltung berichtet, dass perspektivisch ein Tempolimit von 30 km/h angeordnet werden soll, sobald die rechtlichen Grundlagen dafür geschaffen worden sind.
- Die Querungsstelle samt Mittelinsel sei nicht barrierefrei ausgestaltet.

- Die Teilnehmenden bemängeln, dass es an einer Querung in südlicher Richtung fehle. Querungsbedarf bestehe dort durch die Wegebeziehung Richtung Bahnhof, Alte Landwirtschaftsschule und einer KiTa.

Abbildung 4: Querung des Kreisverkehrs

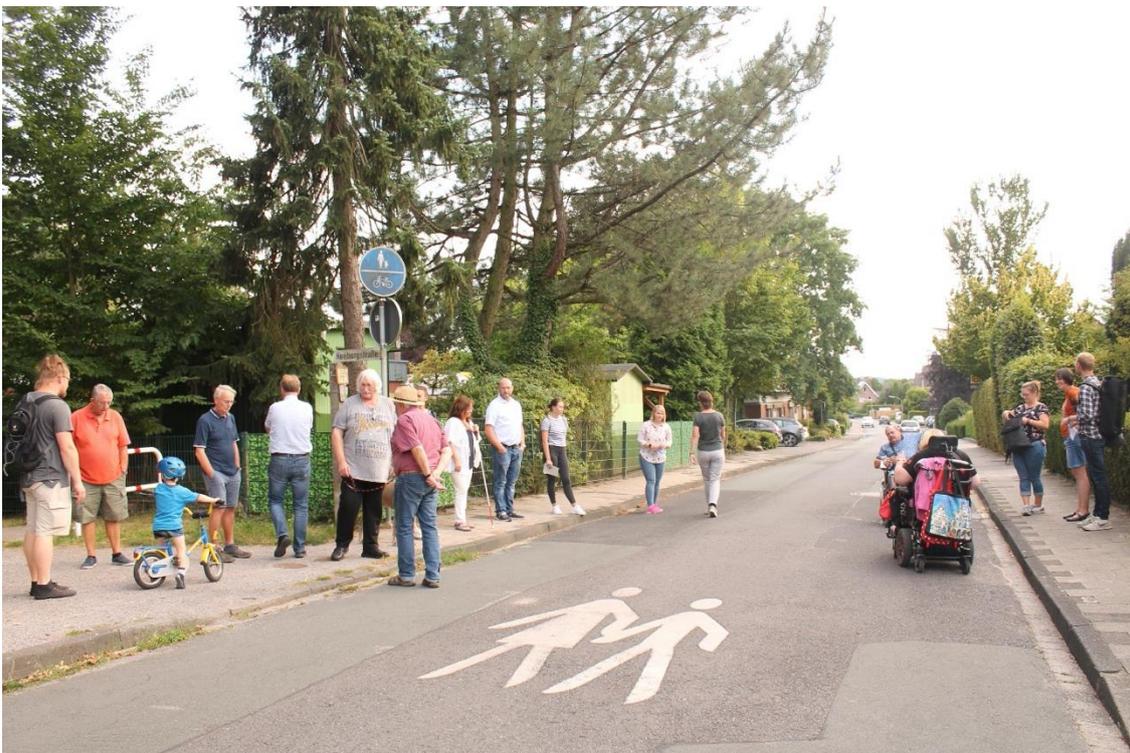
- Die Teilnehmenden bemängeln die schlechte Qualität der Gehwege. Es gebe viele Unebenheiten, Wurzelschäden und Querneigungen. Überfällige Grünschnitte erschwerten zusätzlich das Durchkommen. Teilnehmende mobilitätseingeschränkte Personen im Rollstuhl seien gezwungen, auf die Straße auszuweichen.

- Der Baumbestand entlang der Straße wird positiv wahrgenommen und vor dem Hintergrund der Klimaanpassung hervorgehoben. Der Gehweg sei durch den mit Bäumen gesäumten Grünstreifen jedoch relativ schmal und erlaube kein Begegnungsverkehr. Herr Rischbieter schlägt daher vor, Bereiche zwischen den Bäumen zu befestigen, um ein Ausweichen bei Begegnung zu ermöglichen. Es wird diskutiert, die Grünstreifen nutzbar zu machen, indem sie beispielsweise mit Rasengittersteinen ausgelegt werden.

- Herr Rischbieter erläutert die Platzbedarfe im Fußverkehr. So sollten Gehwege beim Um- oder Neubau mindestens 2,50 m haben, sofern der vorhandene Raum dies zulasse. Unter Berücksichtigung der Barrierefreiheit, seien bereits 2,70 m notwendig – dazu kämen Zusatzbreiten bei Stadtmöbeln, Baumscheiben, Sitzbänken o. Ä. Die schmalen Gehwege Am Brunnenbach seien typisch für Altbaugelbiete.

Abbildung 5: Begutachtung der räumlichen und verkehrlichen Situation Am Brunnenbach

- Herr Rischbieter führt aus, dass vorgezogene Gehwege geschaffen werden könnten, die die Fahrbahn verengen und gleichzeitig die Querungssituation verbesserten. Auch gebe es die Möglichkeit, den Bereich vor dem Kindergarten aufzupflastern, so dass eine ebenerdige Verkehrsfläche entstehe.

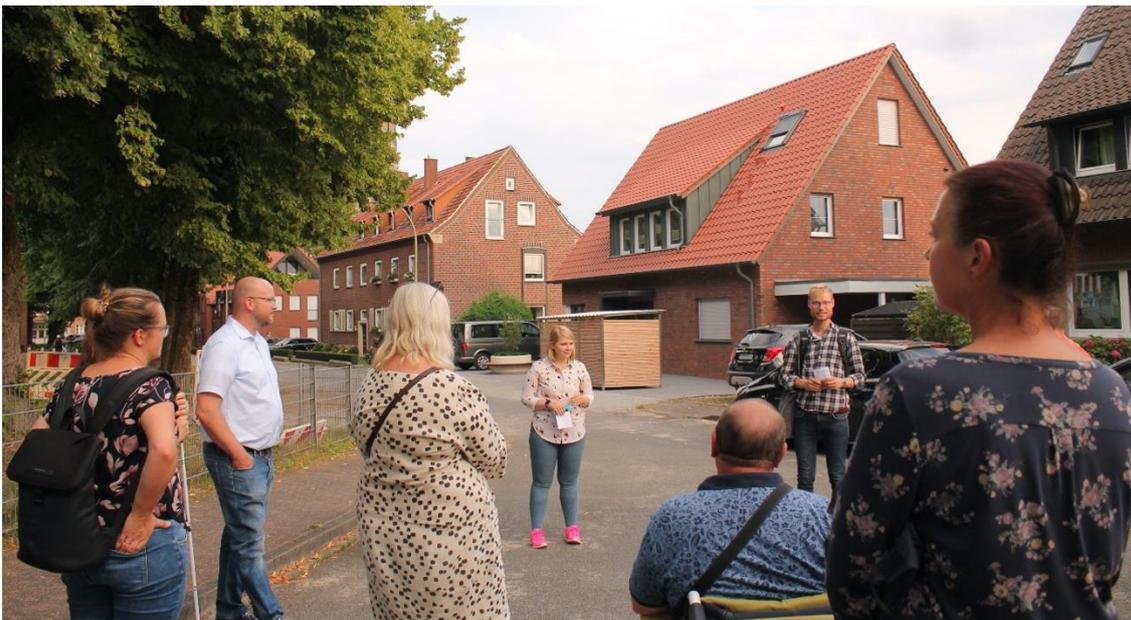
- Einige Teilnehmende merken an, dass der einseitige Gehweg im Hilgenesch relativ schmal ist und regelmäßig von Autos zugeparkt wird. Durch einen regelmäßigen Grünschnitt der Friedhofshecke könne dies verhindert werden, so dass die Autos die Fahrbahn zum Parken nutzen.
- Die Rampe, die vom Hagen zur Schulstraße herunterführt, lässt sich abwärts mit dem Rollstuhl befahren, es sei Mobilitätseingeschränkten aber nicht möglich, den Weg aus Richtung Schulstraße hochzufahren, bemängeln Rollstuhlfahrende.
- Die Verwaltung führt aus, dass die Schulstraße ebenfalls überplant werden soll und eine erste Planung bereits vorliege. Diese sehe vor, dass zwischen Stellplätzen und Sportplatz der Trampelpfad zu einem breiten, befestigten Weg ausgebaut werde. Die Stellplätze blieben erhalten, um dem Parkbedarf gerecht zu werden. Zusätzlich solle eine Abholzone eingerichtet werden.

Abbildung 6: Diskussion auf der Schulstraße
