Protokoll

Fußverkehrs-Checks NRW 2022

Stadt Billerbeck

2. Begehung Route Ost am 07.09.2022

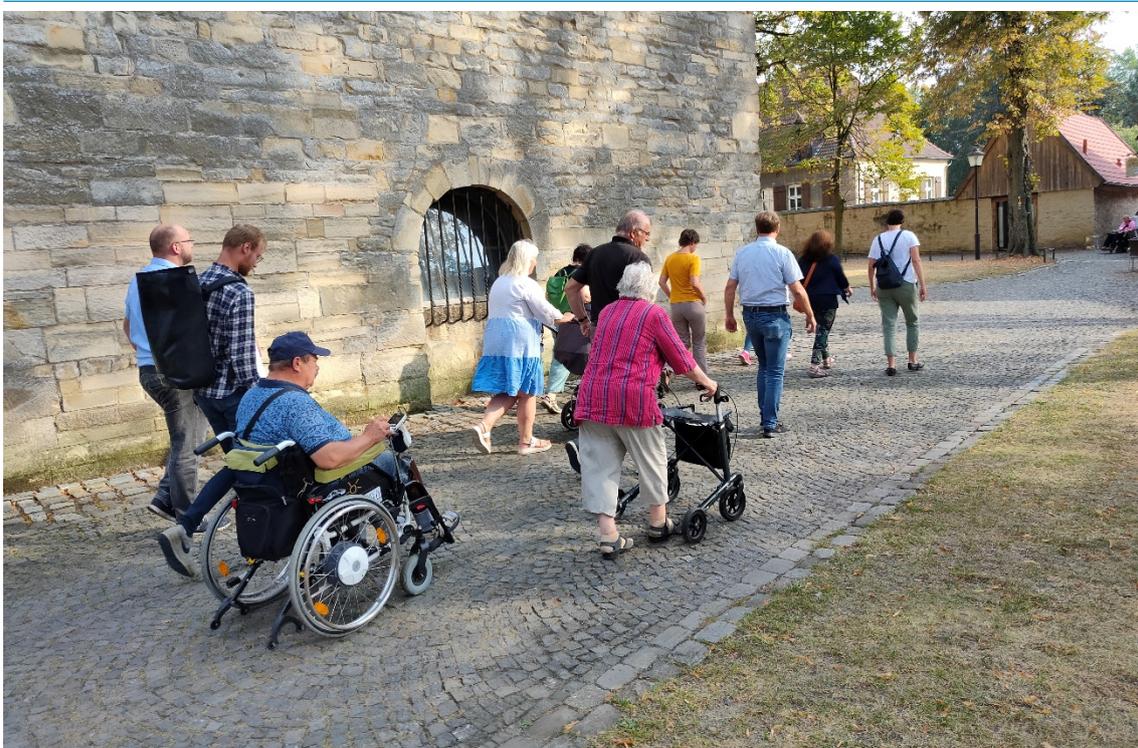
Abbildung 2: Teilnehmende laufen und rollen über den Johanniskirchplatz

- Die Teilnehmenden schreiben dem Platz eine hohe Aufenthalts- und Verweilqualität zu.
- Bemängelt wird lediglich das Kopfsteinpflaster hinsichtlich der Barrierefreiheit. Insbesondere für Rollator- und Rollstuhlfahrende sei es unangenehm den Platz zu queren. Die Verwaltung berichtet, dass es bereits Planungen gebe, ein barrierefreies Laufband auf dem Platz einzurichten.

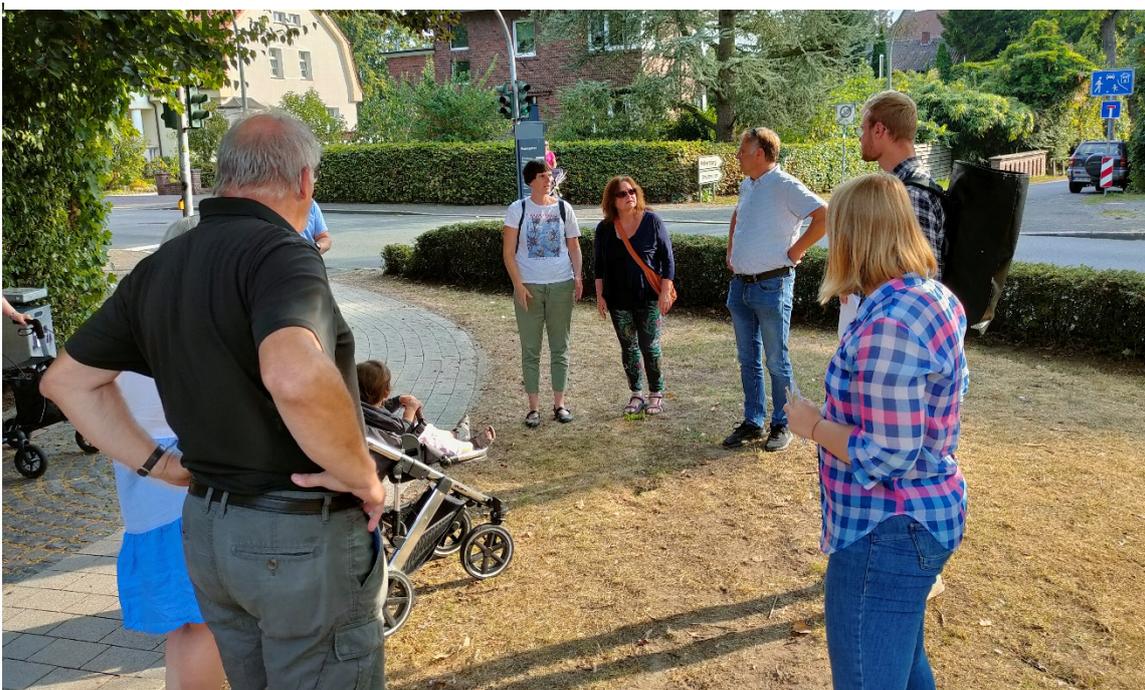
Abbildung 3: Diskussion am Busbahnhof

- Der Durchgang zum Johanniskirchplatz wird als sehr eng beschrieben. Die vorhandene Umlaufsperrverengung der Stelle zusätzlich. Radfahrende würden sich in der Regel nicht an das Absteigen halten. Die Teilnehmenden diskutieren unterschiedliche Lösungen. Das Ziel müsse sein, die Aufmerksamkeit in diesem Bereich zu erhöhen.

- Entlang des Busbahnhofs existiert an mehreren Stellen Kopfsteinpflaster. Rollstuhlfahrende bemängeln, dass dieses unangenehm für sie ist und es möglichst meiden würden.

- Teilnehmende merken an, dass die Rechts-vor-Links-Regelung an den Ein- und Ausfahrten am Busbahnhof häufiger missachtet werden.
- Entlang der Straße auf Höhe des Busbahnhofs fehle es teilweise an direkten Querungsbeziehungen und Bordsteinabsenkungen.

- Die Fußgänger-LSA weist Mängel in der Barrierefreiheit auf. So fehle es an taktilen Bodenindikatoren und akustischen Signalgebern. Die Verwaltung weist darauf hin, dass die LSA Altbestand ist und nicht verändert werden dürfte, da sie sonst zurückgebaut werden müsste.

- Der Gehweg am Baumgarten wird von den anwesenden mobilitätseingeschränkten Personen als relativ schmal bemängelt. Zudem weise er punktuelle Oberflächenmängel auf, so dass die Rollstuhlfahrenden in der Regel die Fahrbahn benutzten. Weitere Engstellen gebe es durch Stromkästen oder Mülltonnen, die auf den Gehwegen stehen. An vielen Stellen fehle es an Bordsteinabsenkungen.

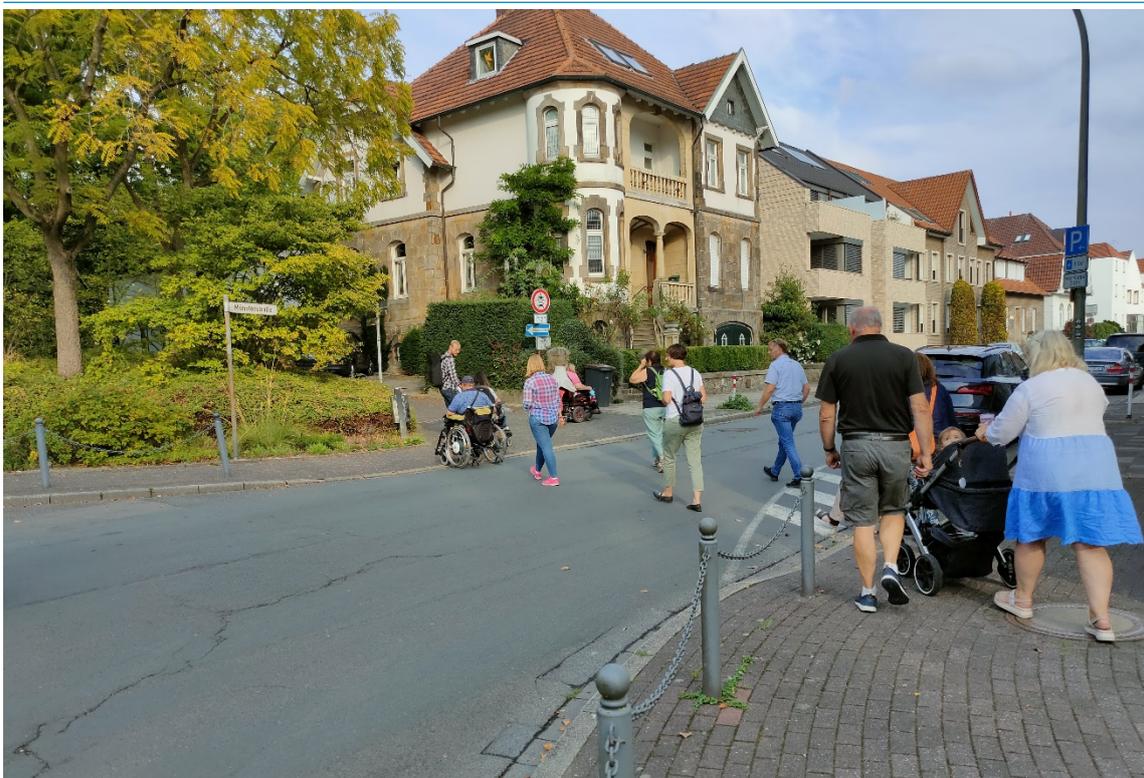
Abbildung 4: Teilnehmende queren die Münsterstraße

- Enge Gehwege sind hier ebenfalls ein Kritikpunkt. Rollstuhlfahrende benutzen daher meist den Gehweg auf südlicher Seite, welche breiter ist. Besonders im vorderen Bereich existiert eine Engstelle. Die ehemalige bauliche Parkbucht könnte an dieser Stelle zu einem Gehweg ausgebaut werden.
- Die Rollstuhlfahrenden bemängeln zudem, dass die Oberfläche der Gehwege uneben ist.
- Die Teilnehmenden merken an, dass der breite Straßenraumquerschnitt der ehemaligen Einfallstraße zum schnellen Fahren einlade. Die Verwaltung berichtet, dass mit Schrägparken auf der Straße versucht wurde, die Fahrbahn zu verengen und die Geschwindigkeiten zu reduzieren. Perspektiv sei eine Straßenraumneugestaltung zugunsten des Fußverkehrs wünschenswert.

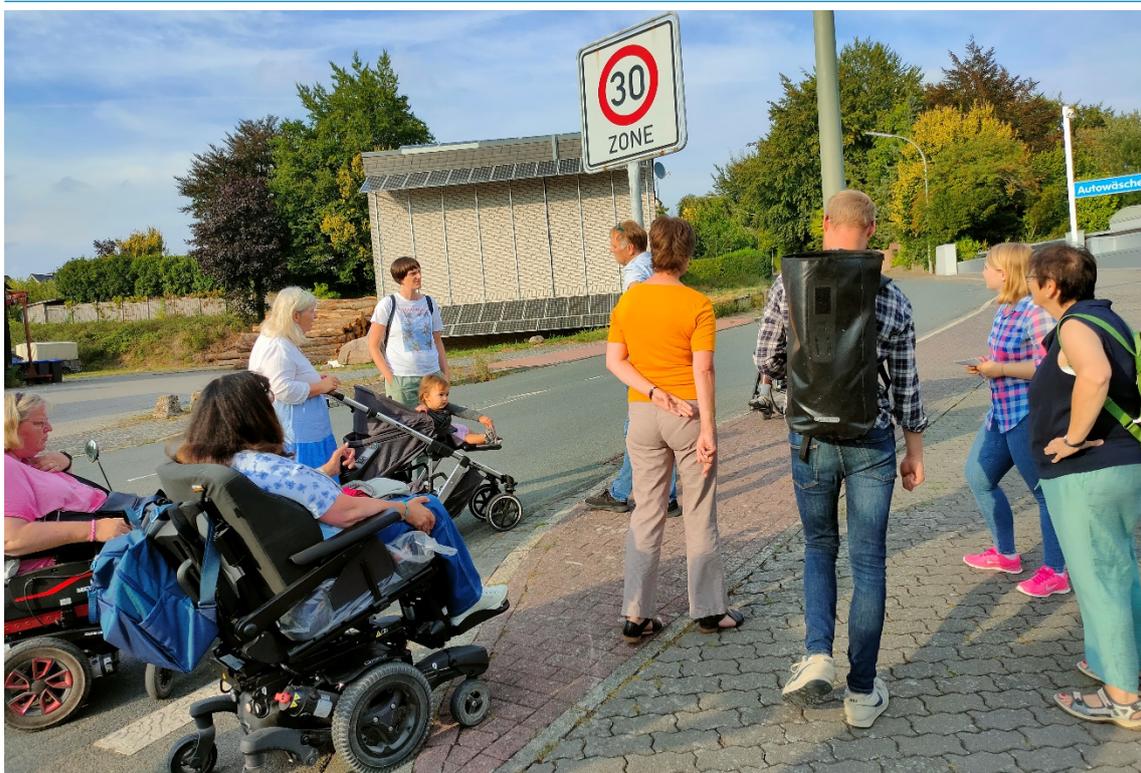
- Gleich zu Beginn fällt auf, dass ein Verkehrsschild auf dem östlichen schmalen Gehweg den Seitenraum zusätzlich beengt und ein Passieren mit Kinderwagen, Rollstuhl oder Rollator unmöglich mache.
- Der Gehweg auf der westlichen Seite endet nach einem kurzen Abschnitt abrupt. Durch die Grundstückseinfriedung sind die Sichtbeziehungen direkt am Gehwegende relativ schlecht. Zudem ist der Gehweg nicht an der zu querenden Stelle abgesenkt. Herr Rischbieter schlägt daher die Einrichtung einer Gehwegnase vor, um den Querungsweg zu reduzieren, die Sichtbeziehungen herzustellen und gleichzeitig die Geschwindigkeiten des Kfz-Verkehrs zu Beginn der Tempo-30-Zone zu dämpfen. Dafür zeichnet er einen vorgezogenen Gehweg mit Sprühkreide auf der Fahrbahn ein. Ein Teilnehmer schlägt alternativ die Einrichtung einer Aufpflasterung vor.

Abbildung 5: Ein Verkehrsschild beengt den schmalen Gehweg

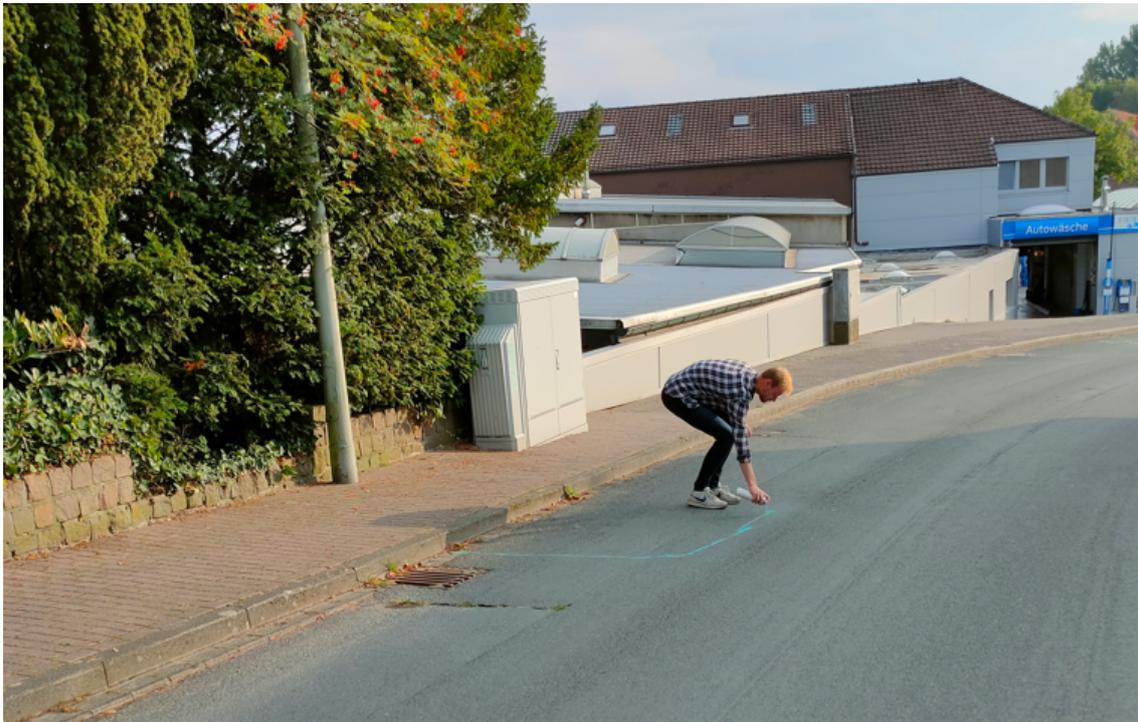
Abbildung 6: Markierung einer Gehwegnase auf der Fahrbahn

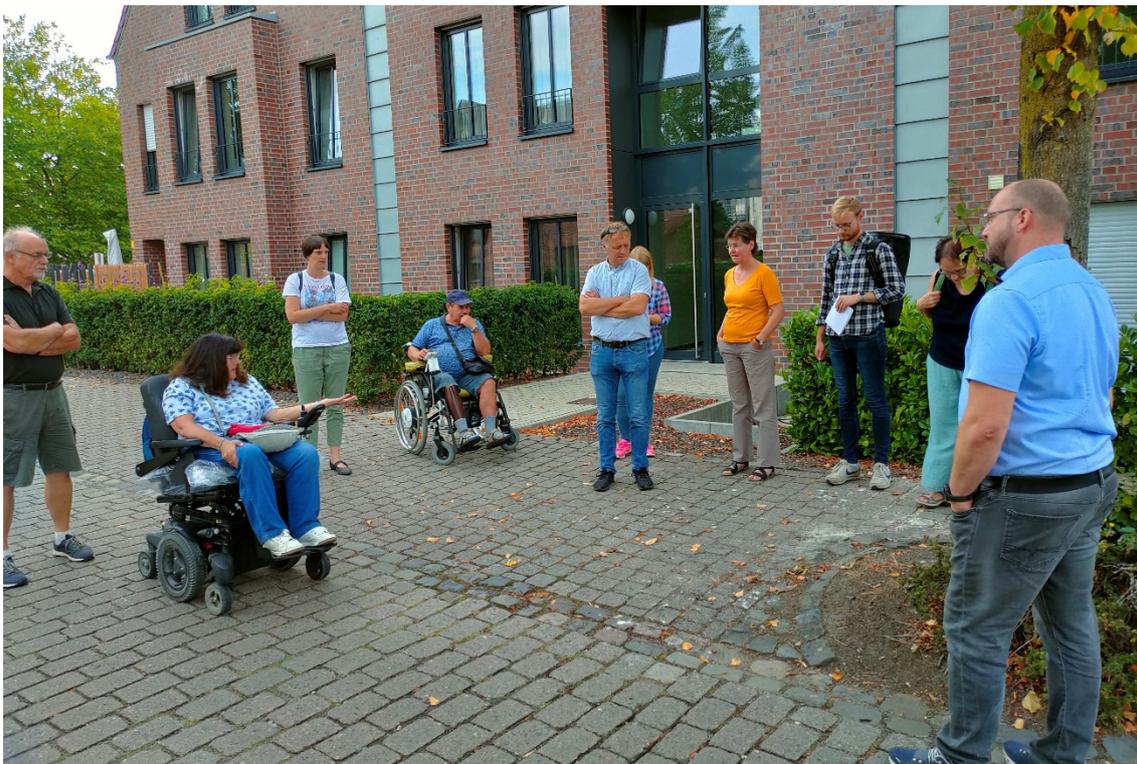
- Wie schon an vielen anderen Stellen auf der Begehungsrouten sind auch hier die Gehwege zu eng und haben Belagsschäden, was insbesondere den mobilitätseingeschränkten Personen Probleme bereitet.
- Die Teilnehmenden merken an, dass der Kreuzungsbereich relativ groß und die Einsehbarkeit eingeschränkt sind.
- Gesonderte Kritik an dem Knotenpunkt kommt von einer Rollstuhlfahrerin, welche die Bordsteine bemängelt.
- Es wird der Vorschlag eingeworfen, für den Straßenabschnitt auf der Rathausstraße einen Verkehrsberuhigten Geschäftsbereich einzurichten.

Abbildung 7: Oberflächenmängel in der Rathausstraße
